## Aplicação do Índice de Qualidade das Calçadas em Campus Universitário

### **RESUMO**

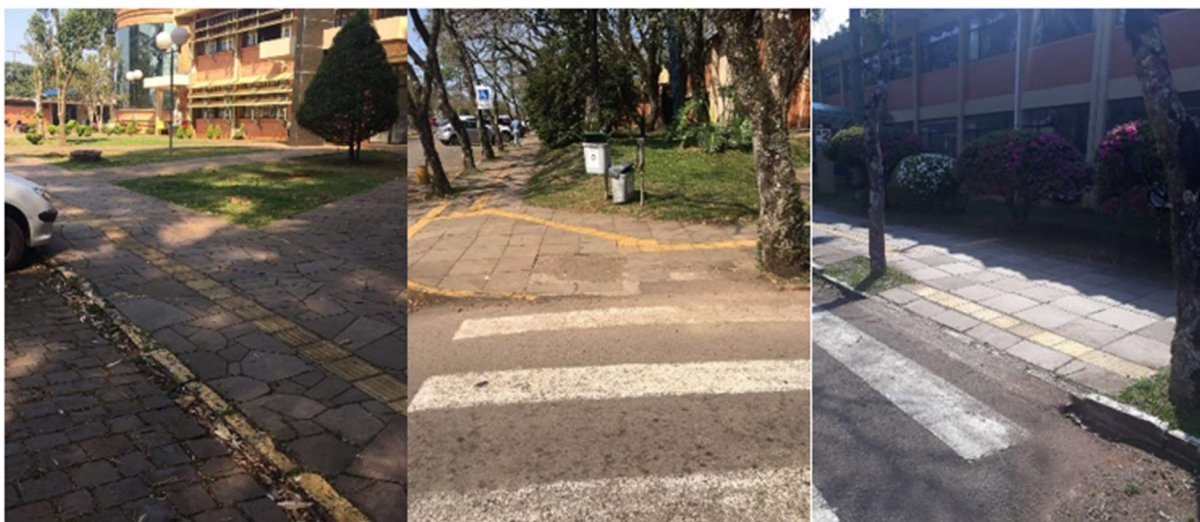
**Fig. 3 Calçadas na Zona 1**

Na Figura 3, referente a Zona 1, é possível observar os seguintes itens: o rebaixamento da calçada junto a travessia, presença de piso tátil para orientar os deficientes visuais, avaliação da largura das calçadas e o espaço livre das esquinas.

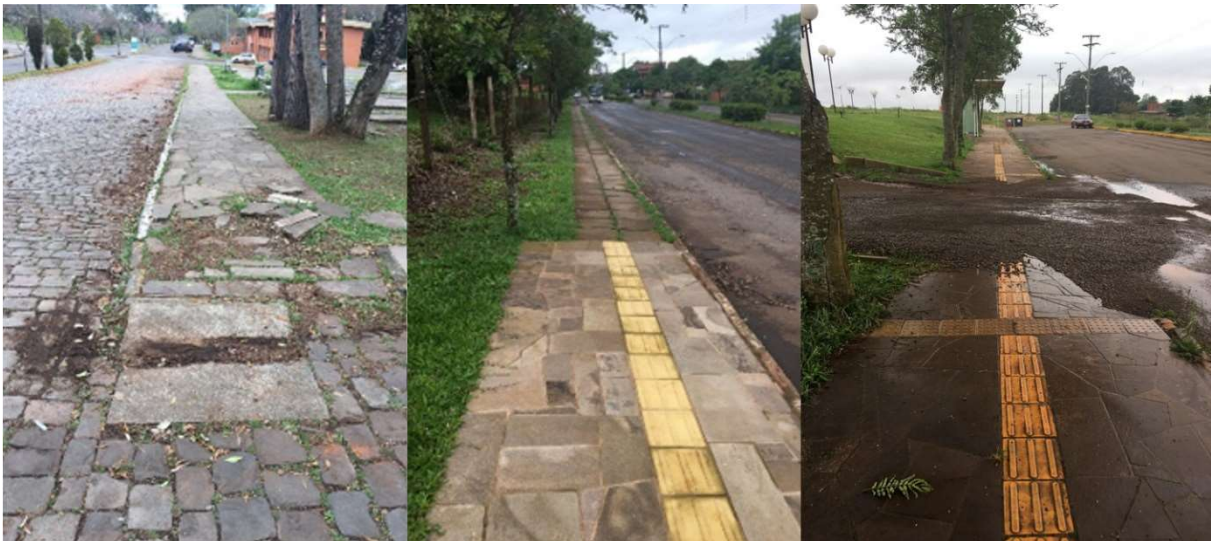
Já na Figura 5 evidencia-se situações críticas e conflitantes para a segurança dos usuários encontradas na Zona 3, 4 e 5. Sendo elas: o mau estado de conservação, a falta de continuidade e depósitos de sedimentos granulares devido a má drenagem.

**Fig. 5 Situações conflitantes das calçadas das zonas 3, 4 e 5 respectivamente**

Como medida de intervenção prioritária, sugere-se a melhoria das condições físicas de algumas calçadas. Além da melhoria, manutenções constantes para que todas as zonas em que há circulação de pedestres possam praticar seu direito de ir e vir. Visto que, o nível geral de calçadas foi considerado regular, algumas zonas precisam estar mais atentas ao estado de conservação que compromete as demais avaliações dos princípios da calçada.

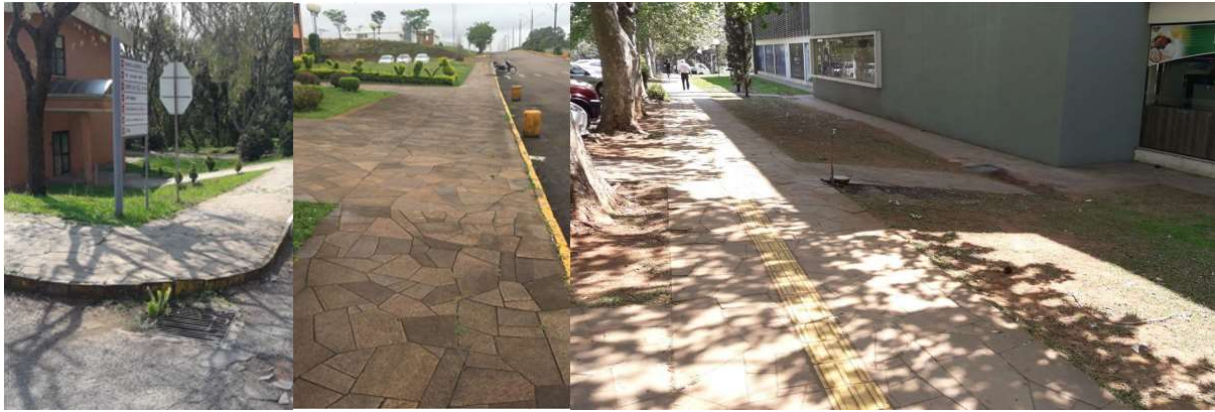
Porém, foi possível encontrar no campus situações favoráveis à circulação dos pedestres, como esquinas livres de obstáculos, calçadas em bom estado de conservação, com tamanho apropriado e com guias para deficientes visuais adequadas. A exemplo disso tem-se na Figura 6, calçadas das zonas 3, 5 e 6.

**Fig.6 Situações favoráveis das calçadas das zonas 3, 5 e 6 respectivamente**
