**RECIFE CICLÁVEL: DIAGNÓSTICO DO SISTEMA  
CICLOVIÁRIO DA CIDADE**

Monografia apresentada como requisito final do Trabalho de Conclusão do Curso Superior de Tecnologia em Gestão Ambiental do Instituto Federal de Educação, Ciência e Tecnologia de Pernambuco- IFPE, para Obtenção do título de Tecnólogo em Gestão Ambiental.

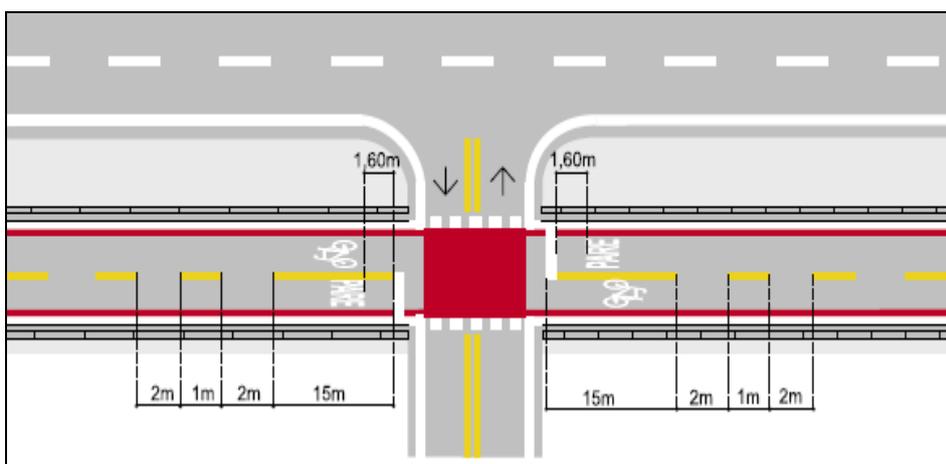
A sinalização horizontal é uma medida importante para reduzir os riscos de acidentes. Uma das mais necessárias é a advertência ao ciclista da proximidade de cruzamento com veículos ou pedestres (GONDIM, 2010).

Figura 02: Marcação de cruzamento rodocicloviário – ciclovia.

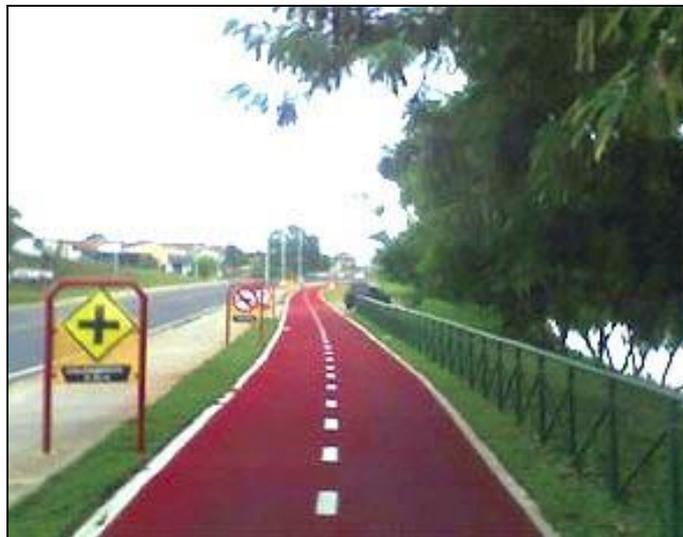
O Código de Trânsito Brasileiro define ciclovia como: “pista própria destinada à circulação de ciclos, separada fisicamente do tráfego comum” (BRASIL, 1997, p. 77). As ciclovias são separadas fisicamente da pista de rolamento, possui sentido de tráfego independente dos veículos automotores, podendo ser sentido único ou duplo, desta forma os usuários estão mais protegidos de possíveis acidentes ou de serem impossibilitados de utilizar a ciclovia por invasão de outros tipos de veículos. Segue exemplo na figura 03.

Figura 03: Modelo de Ciclovia. Fonte: MOBILIDADE URBANA, 2012.

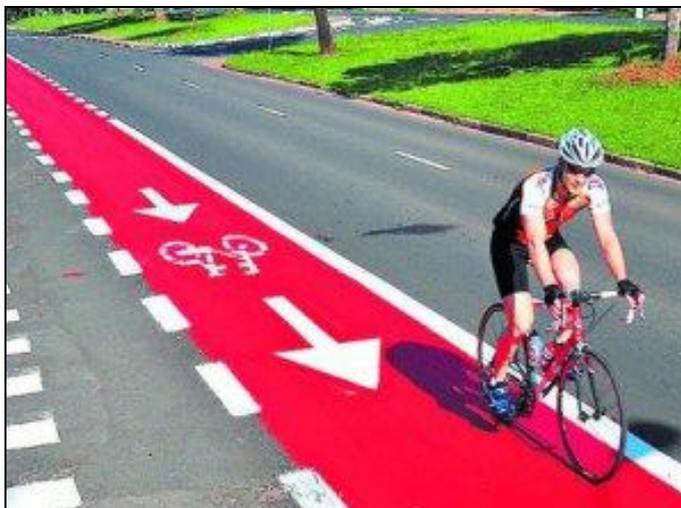
A ciclofaixa é uma “parte da pista de rolamento destinada à circulação exclusiva de ciclos, delimitada por sinalização específica” (BRASIL, 1997, p. 77). Observar figura 04.

Figura 04: Exemplo de Ciclofaixa. Fonte: MOBILIDADE URBANA, 2012.

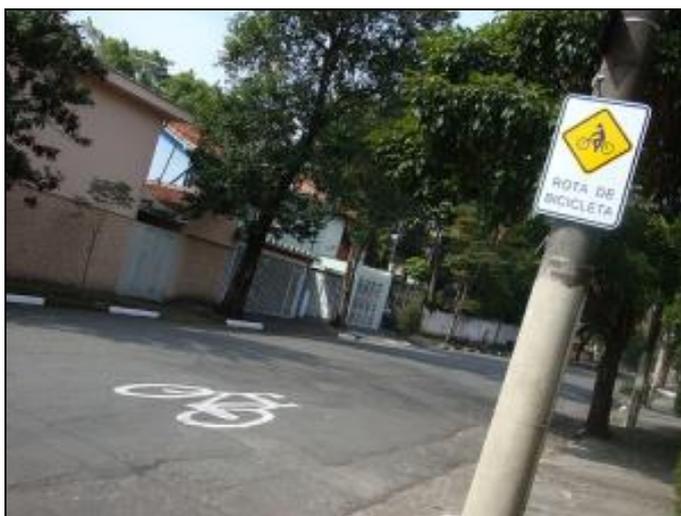
Ciclorrotas são as vias, pistas ou faixas de tráfego selecionadas para constituir uma determinada rota a ser percorrida por bicicletas. As ciclorrotas podem ser instituídas para períodos curtos de tempo, como fins de semana e feriados. Elas podem ter o tráfego compartilhado, em geral com baixa velocidade, ou terem restrições para o acesso de veículos motorizados (GONDIM, 2010) – figura 05.

Figura 05: Modelo de Ciclorrota. Fonte: MOBILIDADE URBANA, 2012.

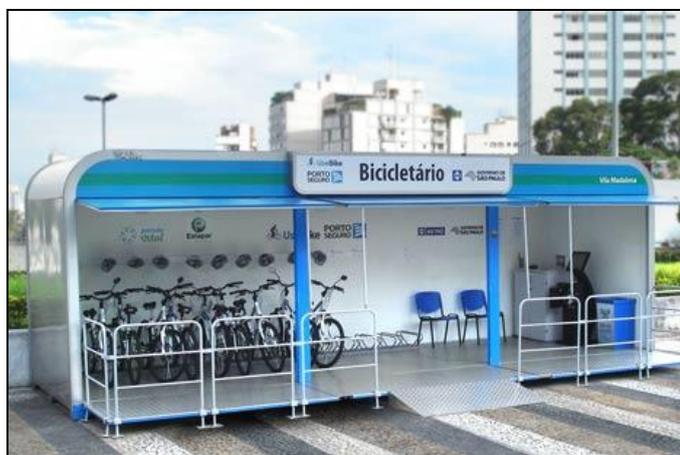
O bicicletário é o local que abriga as bicicletas, oferecendo segurança e abrigo adequado, é caracterizado como estacionamento de longa duração e deve ficar localizado em pontos estratégicos da cidade, que facilitem o deslocamento e a integração com outros meios de transportes. É comum encontrarmos este abrigo em estações ferroviárias, em parques e nos centros das cidades (DUARTE, 2012). A figura 06 expõe um exemplo de como podem ser os bicicletários.

Figura 06: Modelo de Bicicletário. Fonte: BATISTA, 2011.

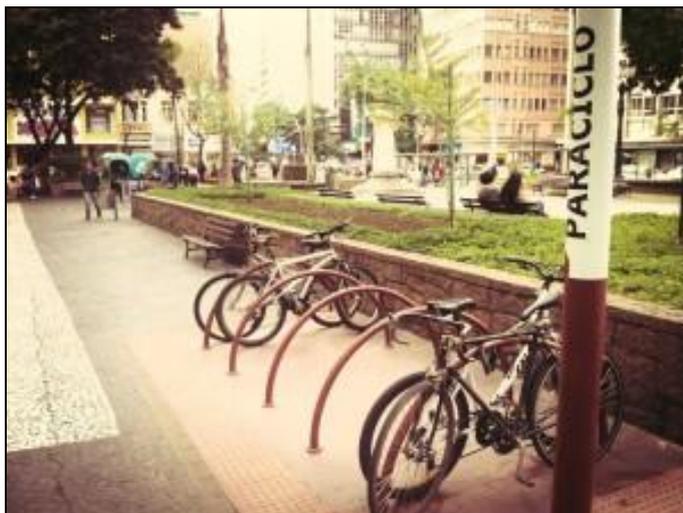
Os paraciclos são estacionamentos para bicicletas de curto ou médio período, segue na figura 07 um modelo de exemplo de paraciclo.

Figura 07: Modelo de Paraciclo. Fonte: NASCIMENTO, 2013.

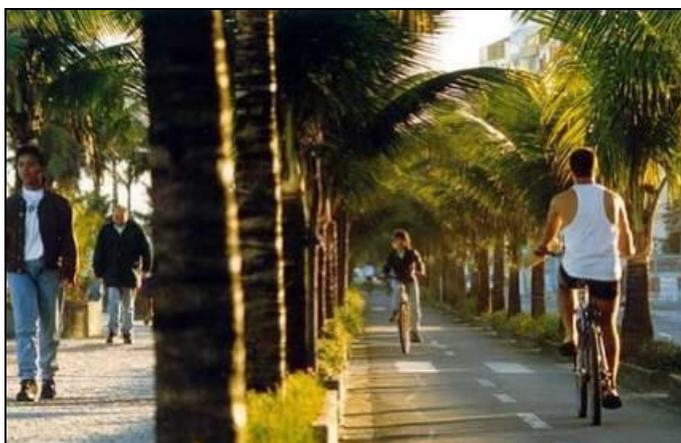
Figura 08: Exemplo de arborização nas vias. Fonte: OLIVEIRA e CAVALCANTE, SD.

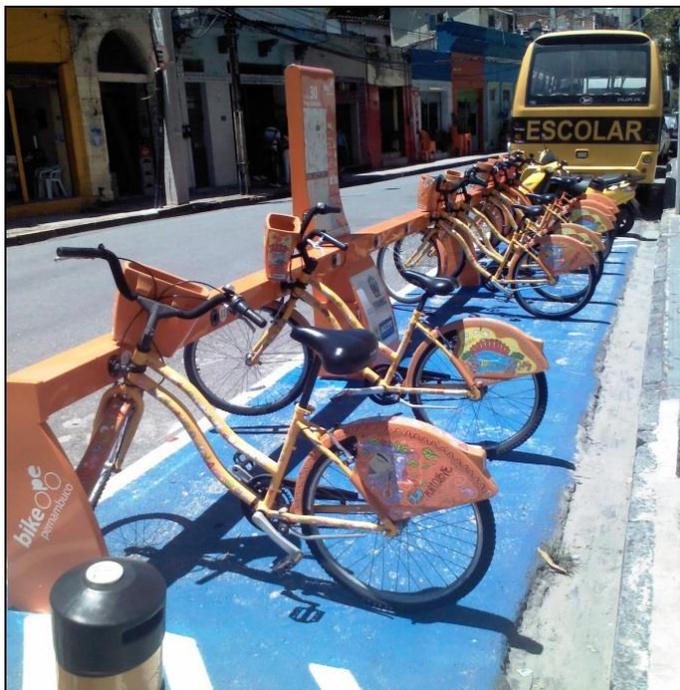
Figura 10: Central de aluguel de bicicleta ao lado da Igreja da Soledade.  
Fonte: Dados da pesquisa (M.D.INÁCIO, 2013).

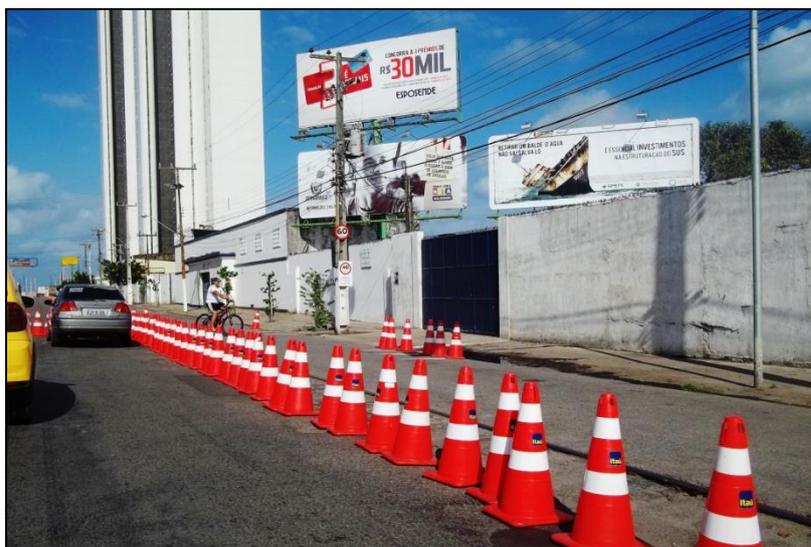
Juntamente à instalação do sistema público de aluguel de bicicletas foi colocado em prática as ciclofaixas de turismo lazer, tendo a aprovação de 97,7% dos entrevistados em uma pesquisa realizada pelo Instituto Mauricio de Nassau, e 100% deles gostariam que a ciclofaixa passasse pelo seu bairro (INSTITUTO MAURÍCIO DE NASSAU, 2013). Estas ficam disponíveis aos domingos e feriados 7h às 16h, na qual é montada uma estrutura com cones em seu percurso com funcionários da prefeitura orientando o trânsito durante seu funcionamento (figura 11).

Figura 11: Ciclofaixa móvel instalada na Avenida Sul.  
Fonte: Dados da pesquisa (M.D.INÁCIO, 2013).

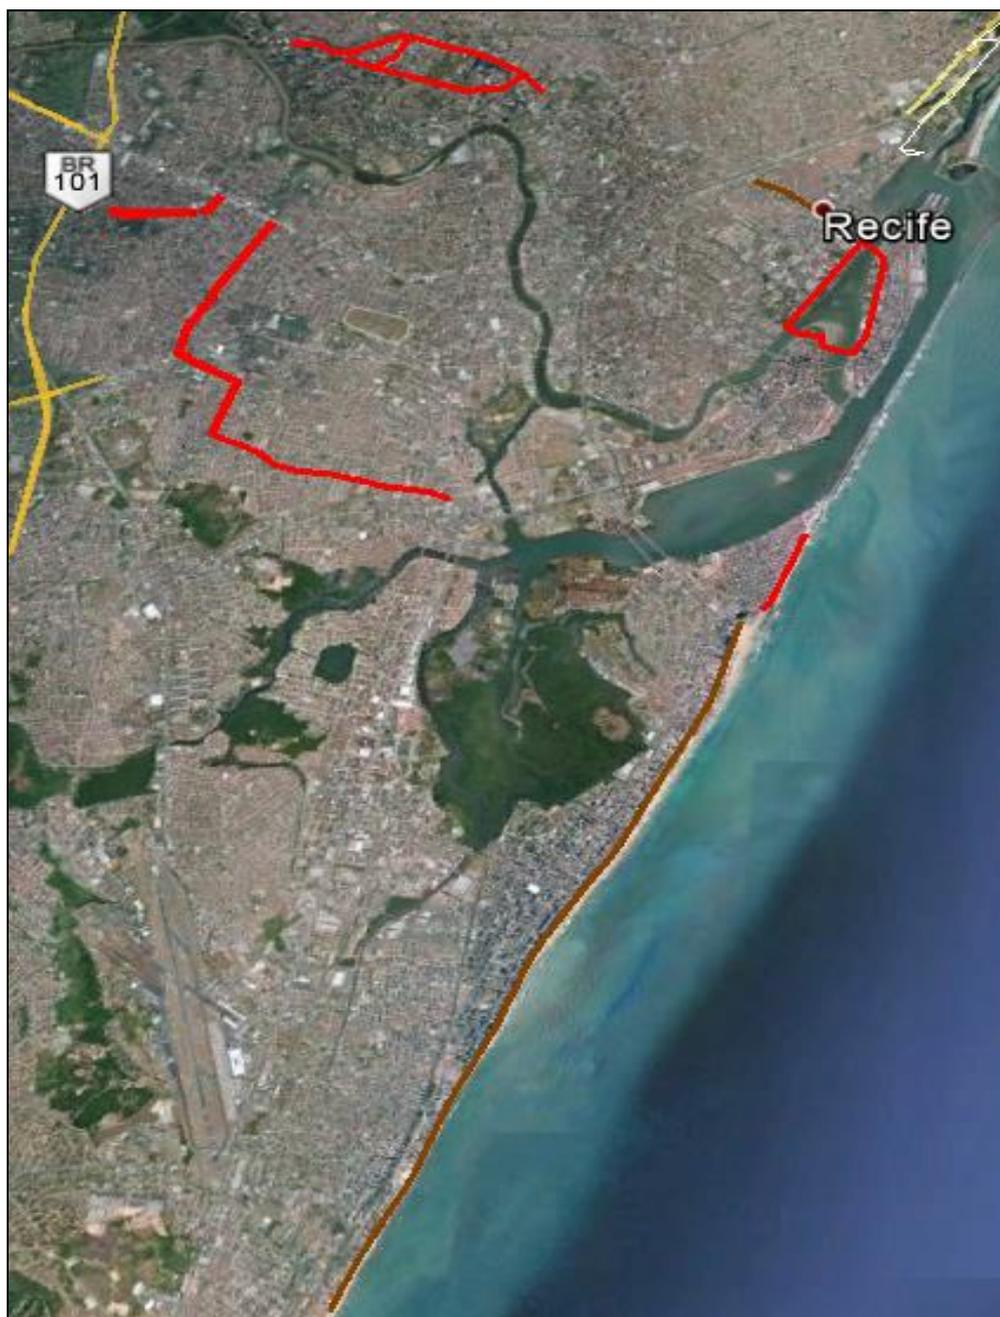
Na figura 12, podemos visualizar a malha cicloviária da cidade do Recife, na qual se identifica a existência de duas ciclovias (Boa Viagem e Avenida Norte) e cinco ciclofaixas (Tiradentes, Cavouco, Centro, Casa Amarela e Brasília Teimosa).

Figura 12: Malha cicloviária da Cidade do Recife, ciclofaixas com o traçado em vermelho e ciclovias em marrom. Fonte: Dados da pesquisa (M.D.INÁCIO, 2013).

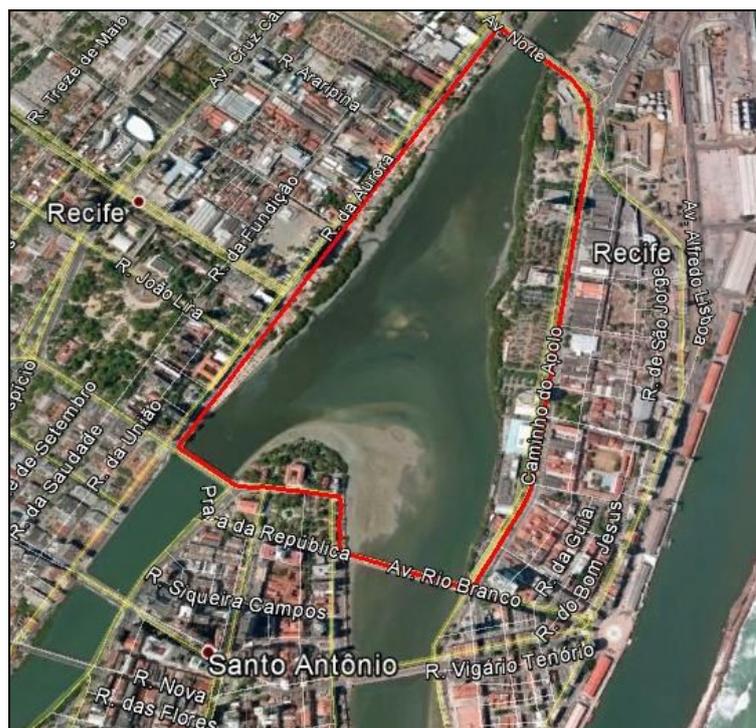
Figura 13: Traçado ciclofaixa centro.

Seu trajeto é formado por um circuito fechado. Como não há placa de início e fim da ciclofaixa, consideramos iniciar na Rua da Aurora no sentido Avenida Norte, cruzando a Ponte do Limoeiro, passando pela Rua Caminho do Apolo, em frente a Prefeitura do Recife e chegando a Ponte Buarque de Macedo, cruzando-a para a Praça da Republica (Palácio do Governo) e Ponte Princesa Isabel, chegando ao ponto inicial na Rua da Aurora, conforme se visualiza na figura 13.

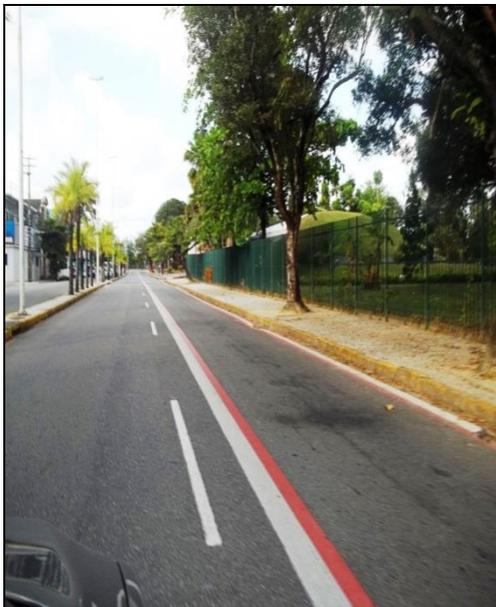
Considerando que a sinalização do sistema cicloviário precisa ser de fácil visualização, não se encontra na ciclofaixa nenhum tipo de sinalização horizontal complementar como, por exemplo, o símbolo indicativo de via exclusiva para bicicletas (SIC), conforme indicado nas figuras 14 e 15, marca que também auxilia em indicar os sentidos da via único ou duplo.

Figura 14: Sinalização horizontal complementar inexistente (Símbolo indicativo de via exclusiva para bicicleta-SIC). Trecho: Rua da Aurora. Fonte: Dados da pesquisa (M.D.INÁCIO, 2013).

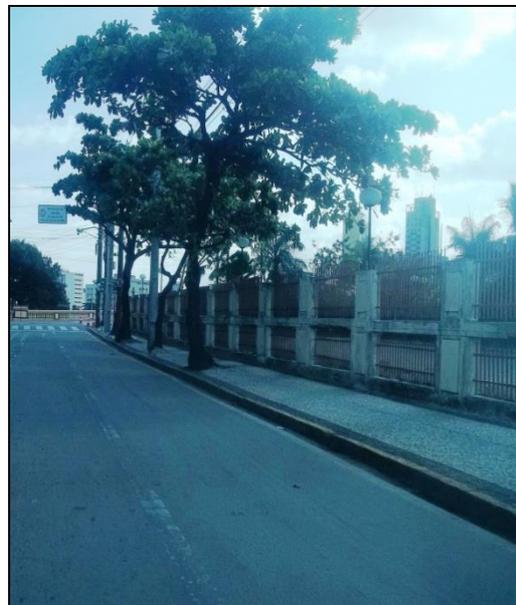
Figura 15: Demarcação da ciclofaixa desgastada. Trecho: Rua Caminho do Apolo. Fonte: Dados da pesquisa (M.D.INÁCIO, 2013).

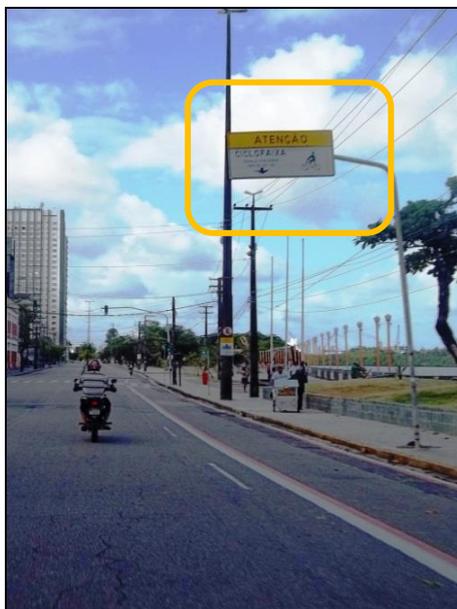
A sinalização vertical também é restrita apenas a Rua da Aurora (figura 16). Incluem-se as sinalizações verticais de advertência e regulamentação.

Figura 16: Sinalização vertical de advertência. Trecho: Rua da Aurora.  
Fonte: Dados da pesquisa (M.D.INÁCIO, 2013).

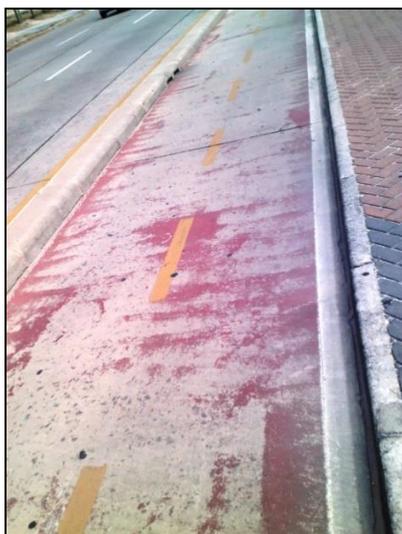
Em termos de sinalização horizontal, a mesma atende ao disposto em legislação, possuindo setas de indicação de sentido e símbolo de indicação de via exclusiva para bicicleta (SIC), porém, nos trechos formados por pavimento intertravado a pintura encontra-se em melhor estado de conservação que nos trechos compostos por asfalto (figuras 18 e 19).

Figura 18: Pintura da pista desgasta no asfalto. Trecho: Avenida Boa Viagem. Fonte: Dados da pesquisa (M.D.INÁCIO, 2013).

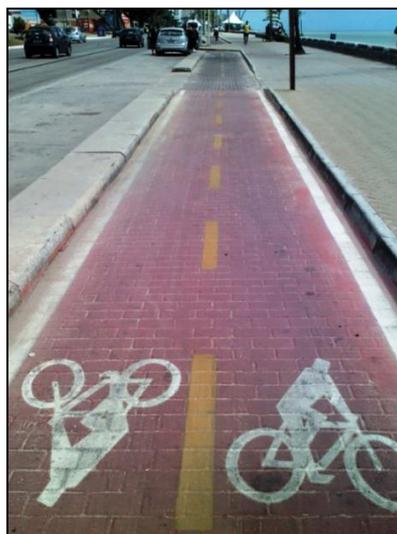
Figura 19: Pintura da faixa em bom estado de conservação na pavimentação intertravada. Trecho: Avenida Boa Viagem. Fonte: Dados da pesquisa (M.D.INÁCIO, 2013).

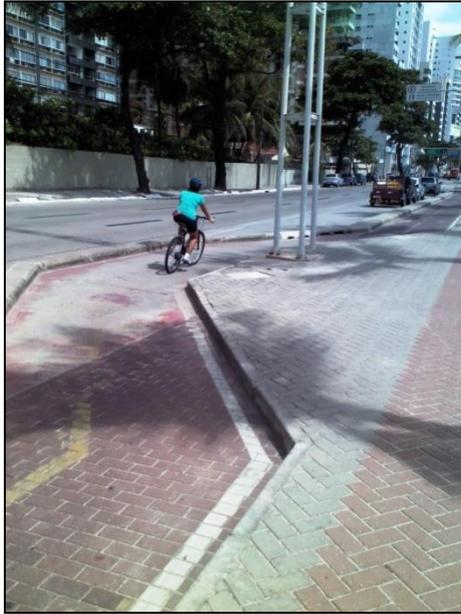
Uma particularidade desta ciclovia é o número de curvas que a mesma apresenta aproximadamente 154, ou seja, uma curva a cada 19,25 m fato que contribui para a redução da velocidade, porém, além do desconforto proporcionado pelo movimento em “zig e zag”, ocasiona pequenos acidentes, pois a largura da ciclovia (2,18m) não proporciona espaço suficiente para o cruzamento de dois ciclistas (figura 20).

Figura 20: Sinalização horizontal complementar inexistente. Trecho: Avenida Boa Viagem. Fonte: Dados da pesquisa (M.D.INÁCIO, 2013).

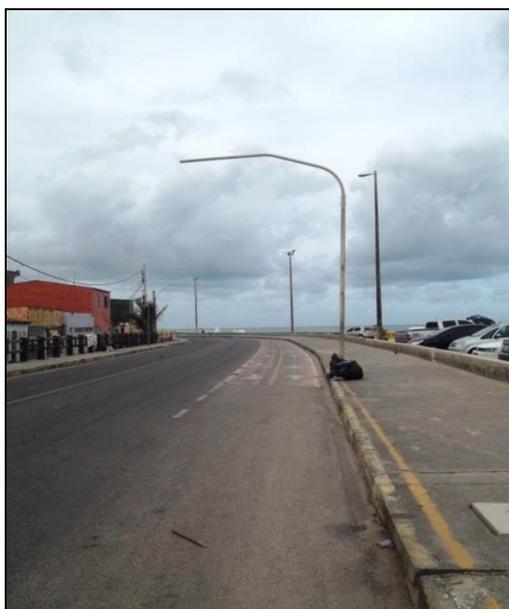
Por não possuir placas indicando seu início e término também dificulta no que concerne entender até onde a ciclofaixa existe, confundindo os usuários. Os suportes no qual deveriam estar às placas encontram-se nos locais, porém, as placas não existem.

Figura 22: Sinalização vertical inexistente. Trecho: Avenida Brasília Formosa. Fonte: Dados da pesquisa (M.D.INÁCIO, 2013).

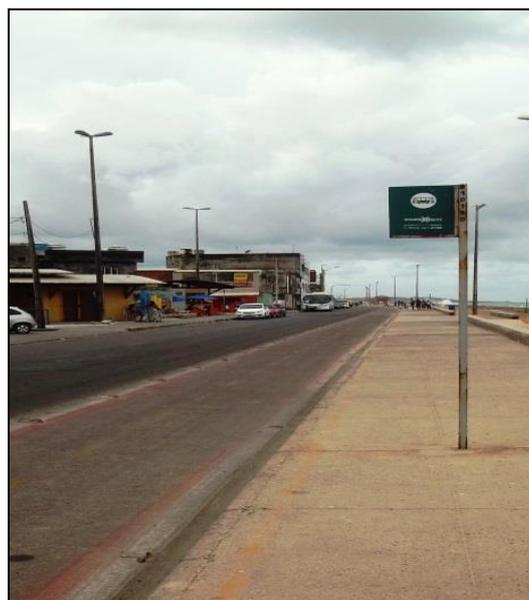
Levando em consideração que a sinalização de advertência, serve para indicar perigos nas proximidades, é importante que o usuário da ciclofaixa seja alertado da presença de paradas de ônibus, já que outro modo de transporte está utilizando a ciclofaixa, no caso de Brasília Teimosa existem estas paradas na ciclofaixa (figura 23), porém, sem sinalização prévia de advertindo, para que possa servir de alerta.

Figura 23: Parada de ônibus na ciclofaixa sem sinalização prévia de advertência. Fonte: Dados da pesquisa (M.D.INÁCIO, 2013).

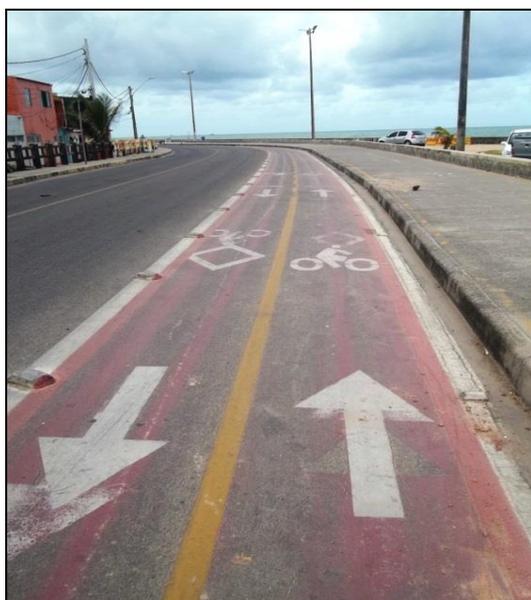
A sinalização horizontal do símbolo indicativo de via exclusiva para bicicleta (SIC) encontra-se visível apenas no início do trajeto na qual foi iniciado o percurso para realização do presente diagnóstico (sentido da Rua Marechal Hermes para o Iate Clube), no final não foi possível visualização (figuras 24 e 25).

Figura 24: Sinalização horizontal complementar visível no início da ciclofaixa (partindo do fim da Rua Marechal Hermes). Trecho: Avenida Brasília Formosa. Fonte: Dados da pesquisa (M.D.INÁCIO, 2013).

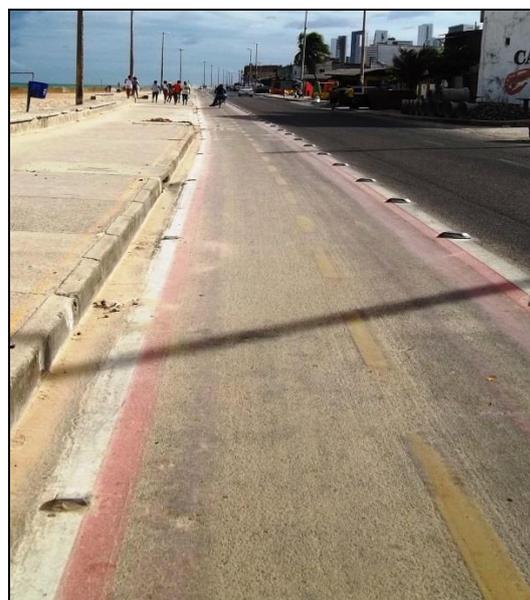
Figura 25: Sinalização horizontal desgastada (próximo ao Iate Clube). Trecho: Avenida Brasília Formosa. Fonte: Dados da pesquisa (M.D.INÁCIO, 2013).

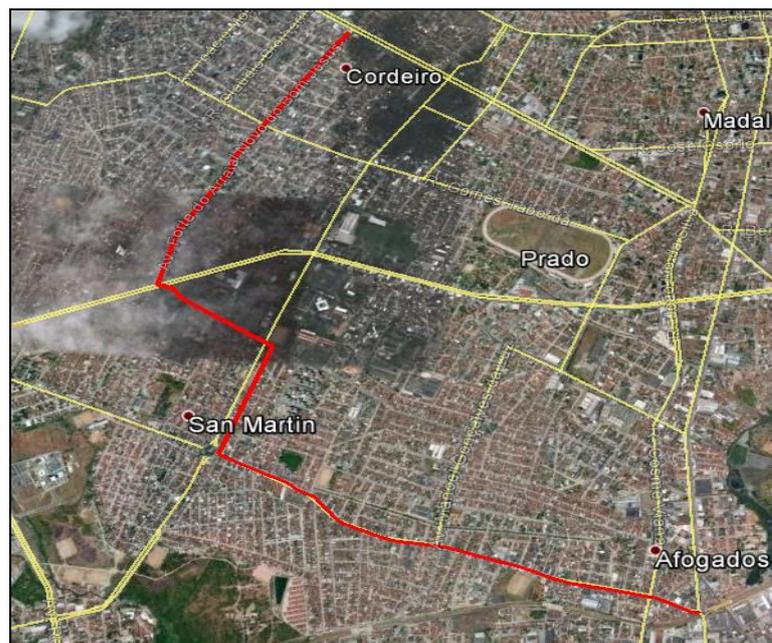
Possui 5,6 Km de extensão, largura de 1,60 m e sentido duplo (Avenida Forte do Arraial Novo do Bom Jesus) e único (Av. 21 de Abril) de circulação. Funciona por 24 horas durante todos os dias da semana. Neste trabalho consideramos que a ciclofaixa tem início na Avenida Forte do Arraial Novo do Bom Jesus em frente a Escola de Referência Jornalista Trajano Chacon, já que não há sinalização regulamentando seu início e seu término. Após percorrer toda a avenida, cruza-se a Avenida Abdias de Carvalho, passando pela praça da CHESF (Companhia Hidrelétrica do São Francisco), a partir deste ponto o trajeto passa a ser ciclorrota, sendo sinalizado por placas que indicam a presença de ciclistas na área seguindo pela Rua Elphego Jorge de Souza, Rua Comendador Franco Ferreira, Pátio de evento Noel, reiniciando na Avenida 21 de Abril terminando no fim da avenida próximo a estação de metrô de Afogados conforme traçado estabelecido na figura 26.

Figura 26: Traçado Ciclofaixa Tiradentes.  
 Fonte: Dados da pesquisa (M.D.INÁCIO, 2013).

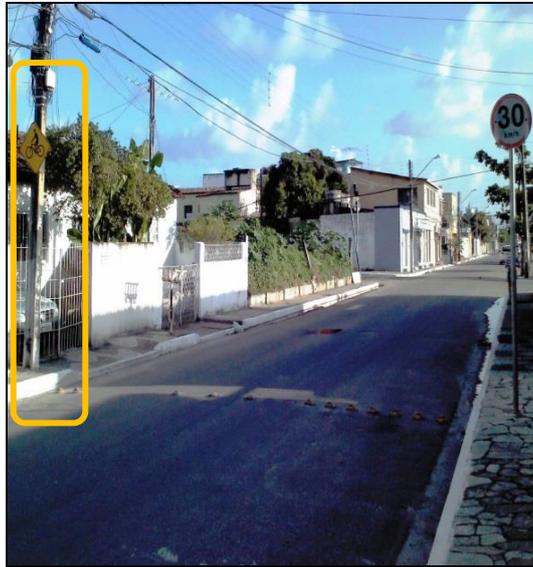
Apresenta boa distribuição das sinalizações verticais de advertência e regulamentação. Esta característica se estende por todo o trajeto. As placas são de fácil visualização e situadas em pontos estratégicos que chamam a atenção de ciclistas, pedestres e motoristas (figura 27).

Figura 27: Sinalização vertical de advertência. Trecho: Rua Comendador Franco Ferreira.  
Fonte: Dados da pesquisa (M.D.INÁCIO, 2013).

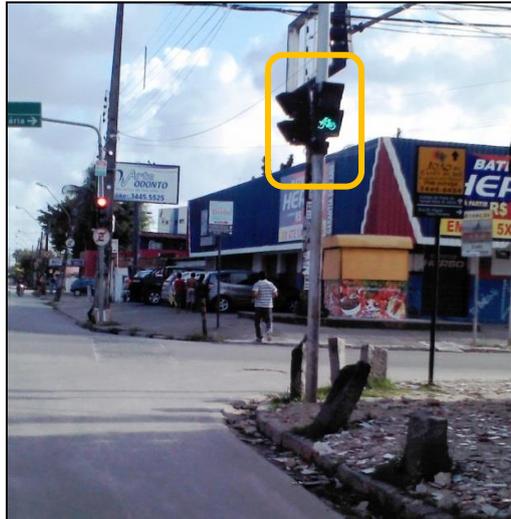
Nos principais cruzamentos há sinalização semafórica exclusiva para ciclistas (figura 28), porém, a sinalização horizontal encontra-se em bom estado de conservação apenas em parte do trecho da Avenida do Forte, no restante é inexistente, fato que naturalmente tornam os semáforos um item optativo para os ciclistas que utilizam estas vias, e como não existe a integração com as sinalizações os mesmos passam despercebidos.

Figura 28: Sinalização semafórica e ausência da sinalização horizontal. Trecho: Avenida do Forte. Fonte: Dados da pesquisa (M.D.INÁCIO, 2013).

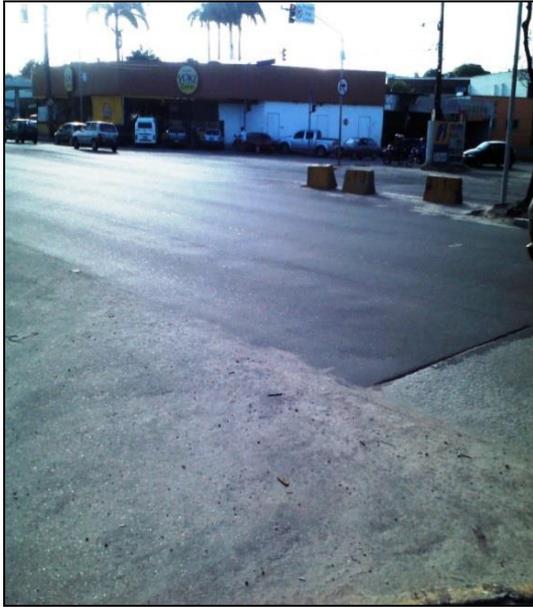
Figura 29: Ausência de marcação cruzamento rodocicloviário. Trecho: cruzamento Av. Abdias de Carvalho. Fonte: Dados da pesquisa (M.D.INÁCIO, 2013).

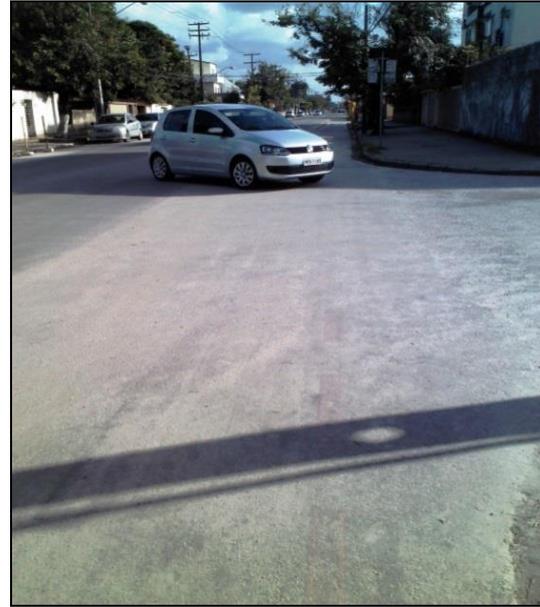
Figura 30: Ausência de marcação cruzamento rodocicloviário. Trecho: Av. do Forte. Fonte: Dados da pesquisa (M.D.INÁCIO, 2013).

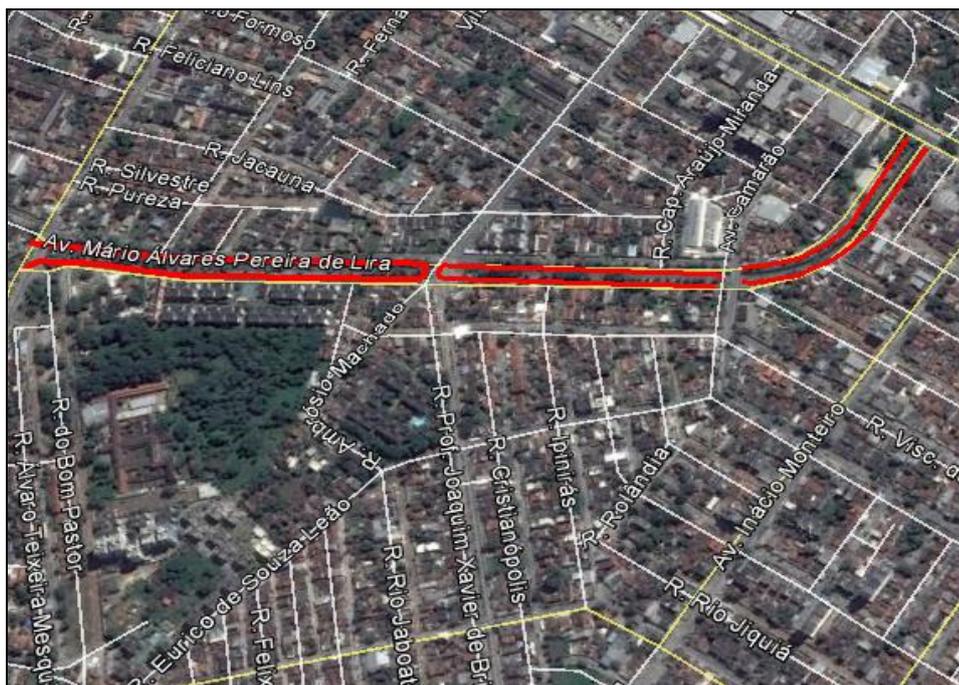
Tem uma extensão de 2,6 Km, largura de 0,9 m, seu sentido é mão única, porém, como contorna o canal permite que o usuário trafegue em dois sentidos. Funciona por 24h diariamente.

Não possui placas de sinalização informando o início ou fim de sua extensão, por tanto, consideramos iniciar pela Avenida Caxangá, seguindo para a Av. Mario Alvarez Pereira de Lira, cruzando a Avenida Câmara, em seguida Rua Ambrósio Machado, sendo concluído na Rua Antônio Curado. Seu traçado pode ser visualizado na figura 31.

Figura 31: Diagnóstico Ciclofaixa do Cavouco.  
 Fonte: Dados da pesquisa (M.D.INÁCIO, 2013).

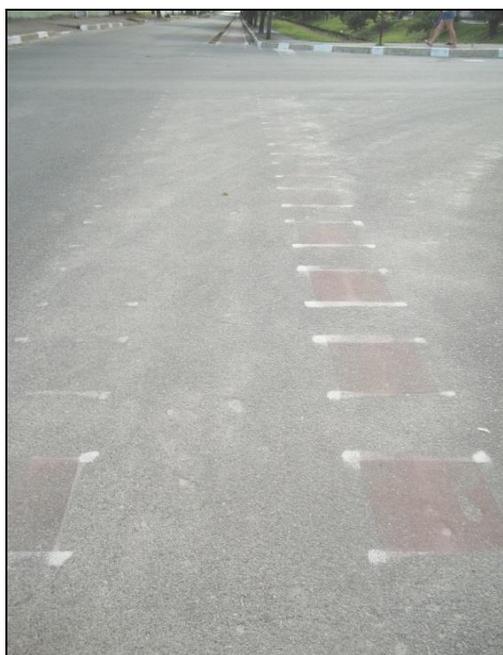
Figura 32: Desgaste na pintura e demarcação da pintura do cruzamento rodociclovíario. Trecho: Cruzamento Rua Antônio Machado com Av. Mario Alvarez Pereira de Lira, cruzamento com a Rua Câmara. Fonte: Dados da Pesquisa (M.D.INÁCIO, 2013).

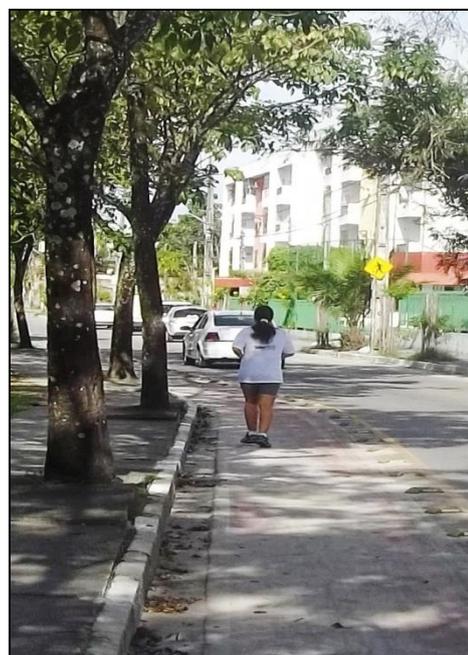
Figura 33: utilização da ciclofaixa para realização de atividades físicas. Trecho: Av. Mario Alvarez Pereira de Lira. Fonte: Dados da Pesquisa (M.D.INÁCIO, 2013).

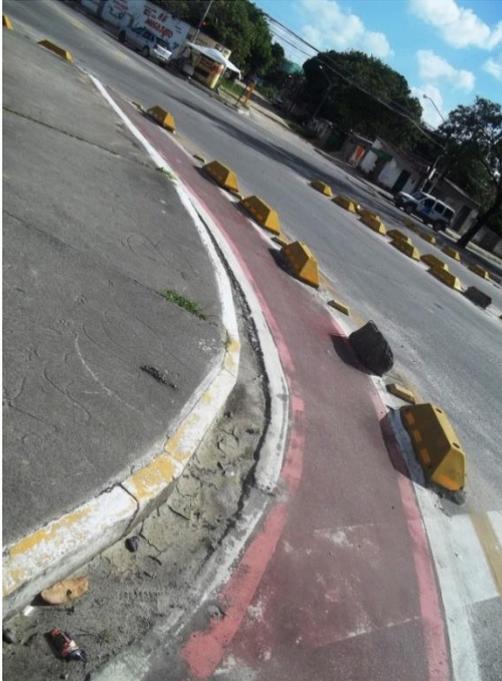
Figura 34: ciclofaixa contornando o canal sem interligar-se com o restante da ciclofaixa. Trecho: Cruzamento Rua Antônio Machado com Av. Mario Alvarez Pereira de Lira, cruzamento com a Rua Ambrósio Machado. Fonte: Dados da Pesquisa (M.D.INÁCIO, 2013).

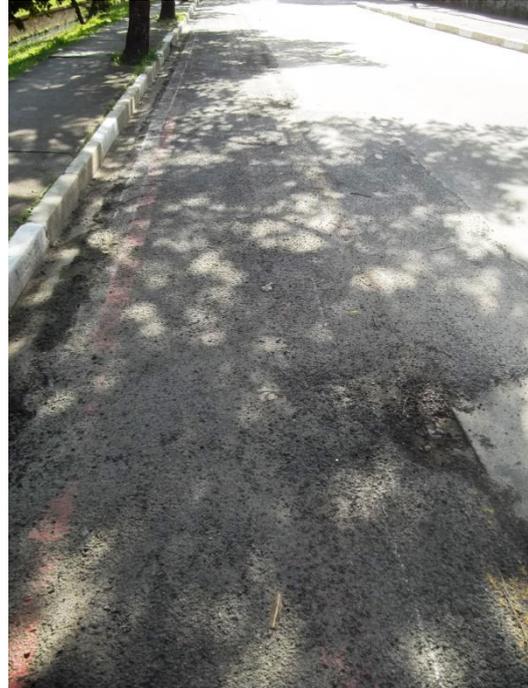
Figura 35: Ausência de pintura da ciclofaixa. Trecho: Av. Mario Alvarez Pereira de Lira, entre o cruzamento de Rua Ambrósio Machado e Av. Câmara. Fonte: Dados da Pesquisa (M.D.INÁCIO, 2013).

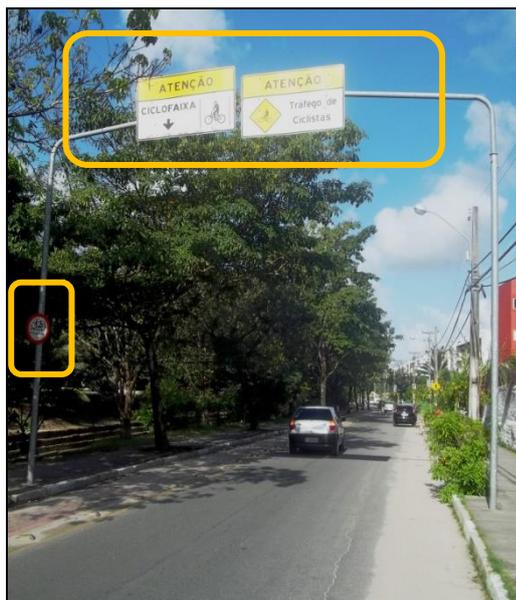
Figura 36: Presença de sinalização vertical de regulamentação e advertência no Canal do Cavouco.  
Fonte: Dados da Pesquisa (M.D.INÁCIO, 2013).

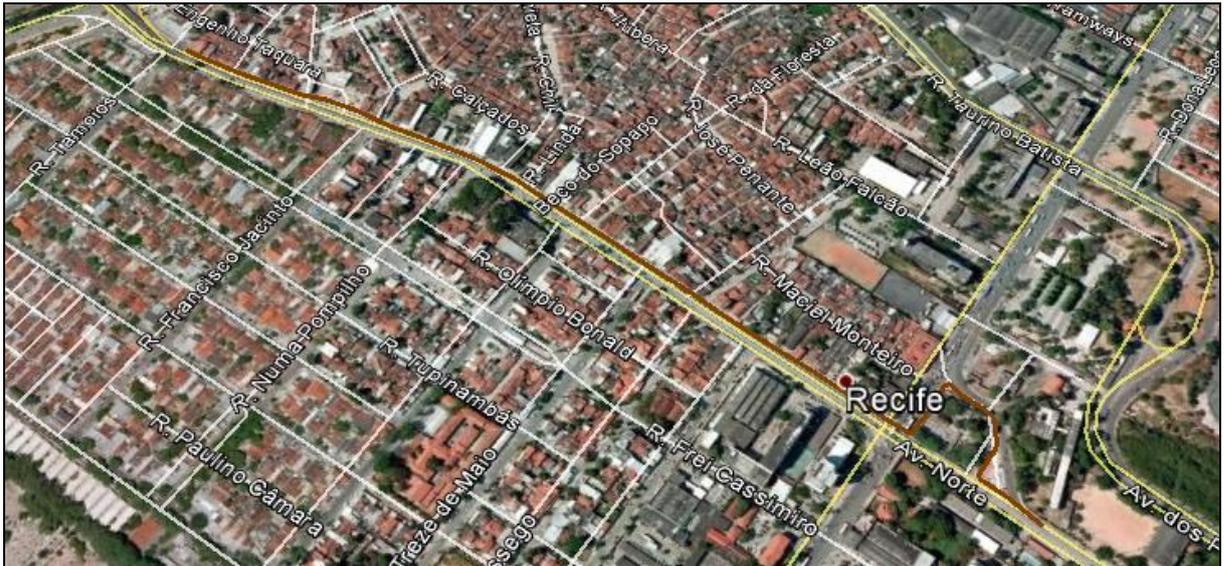
A ciclovía localizada na Avenida Norte tem uma extensão de 1,47 Km, largura de 2,4 m, funciona 24h, sendo de mão dupla. Inicia-se no cruzamento da Rua da Aurora com a Avenida Norte, contornando a Pça Soares Dutra (adjacente ao cemitério dos Ingleses) e a Pça Cívica (adjacente ao cemitério dos Ingleses), entrando na Av. Cruz Cabugá, retornando a Av. Norte (bairro de Santo Amaro). Interliga avenidas importantes cruzando a Cruz Cabugá, se estendendo por toda a Avenida Norte, que conduz até a Agamenon Magalhães. Visualizar figura 37.

Figura 37: Traçado ciclovia Avenida Norte.  
 Fonte: Dados da pesquisa (M.D.INÁCIO, 2013).

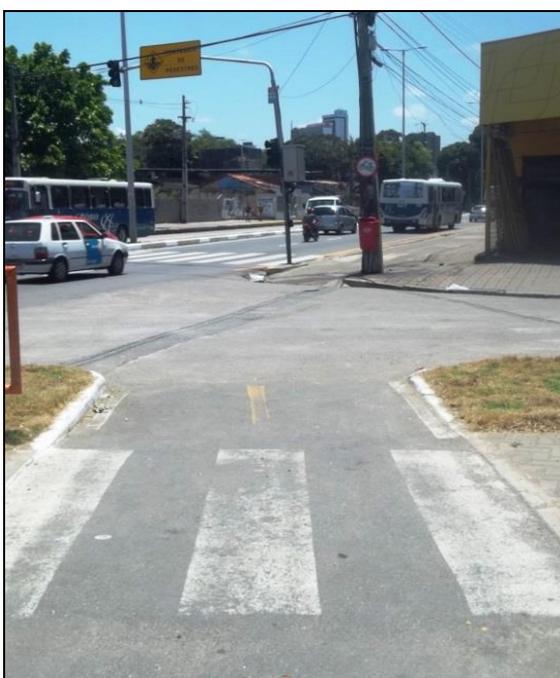
Figura 38: Ausência de sinalização semafórica nos cruzamentos. Trecho: Avenida Norte. Fonte: Dados da pesquisa (M.D.INÁCIO, 2013).

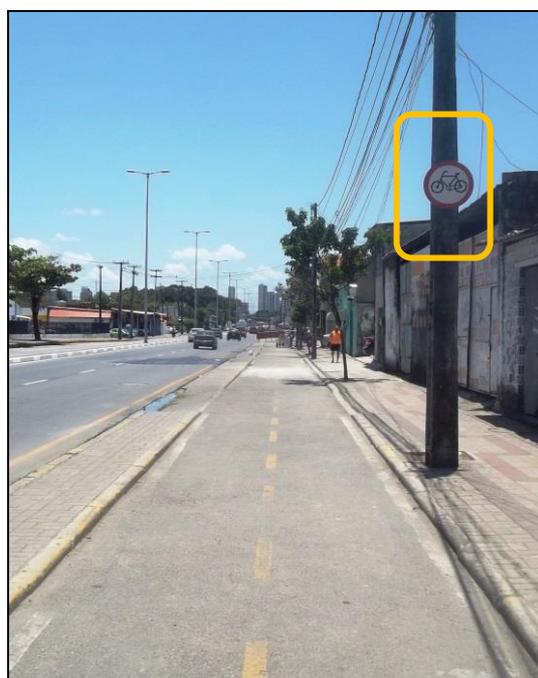
Figura 39: Placa R-33 único tipo de sinalização vertical presente na via. Trecho: Avenida Norte. Fonte: Dados da pesquisa (M.D.INÁCIO, 2013).

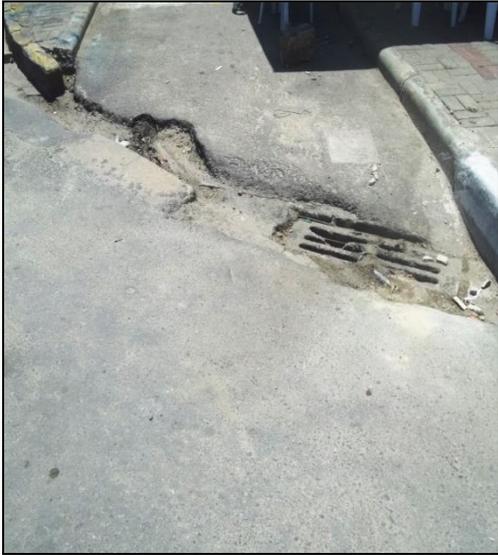
Figura 40: Desnível no pavimento. Trecho: Avenida Norte, cruzamento Rua Buarque de Macedo. Fonte: Dados da pesquisa (M.D.INÁCIO, 2013).

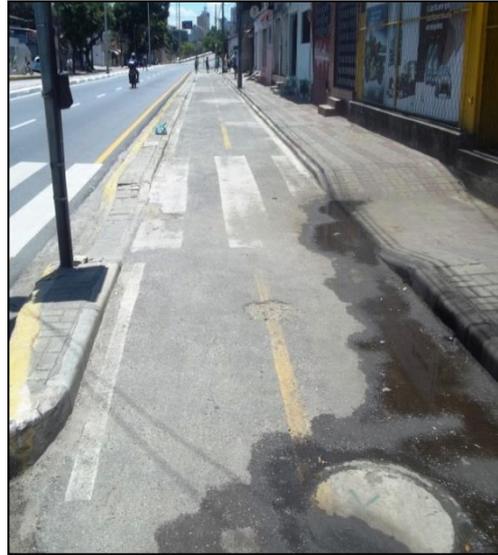
Figura 41: Desnível no pavimento com acúmulo de água. Trecho: Avenida Norte. Fonte: Dados da pesquisa (M.D.INÁCIO, 2013).

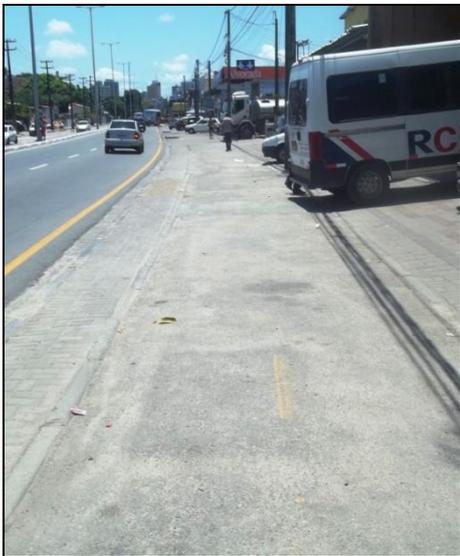
Figura 42: Pintura desgastada e inexistente. Trecho: Avenida Norte. Fonte: Dados da pesquisa (M.D.INÁCIO, 2013).

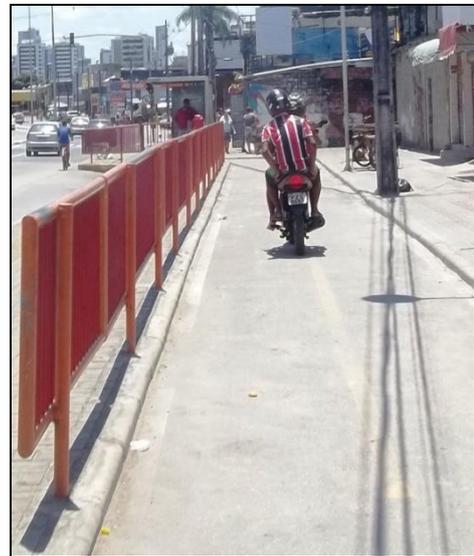
Figura 43: Moto utilizando a ciclovia como atalho. Trecho: Avenida Norte. Fonte: Dados da pesquisa (M.D.INÁCIO, 2013).

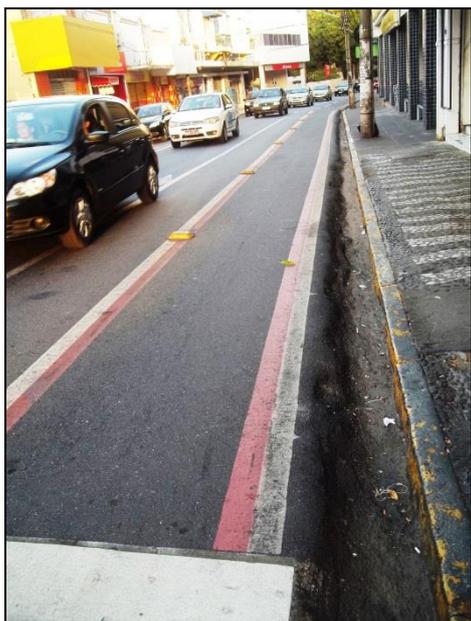
Figura 45: Pintura de demarcação da ciclofaixa em bom estado de conservação. Trecho: Estrada do Arraial. Fonte: Dados da pesquisa (M.D.INÁCIO, 2013).

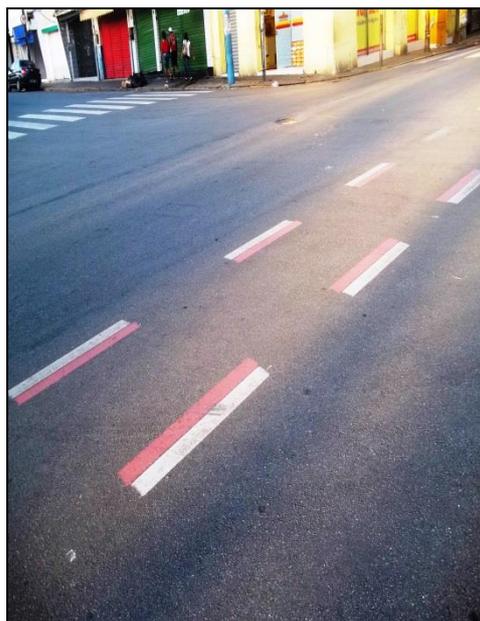
Figura 46: Demarcação do cruzamento rodociclovitário que não atende a legislação. Trecho: Estrada do Arraial. Fonte: Dados da pesquisa (M.D.INÁCIO, 2013).

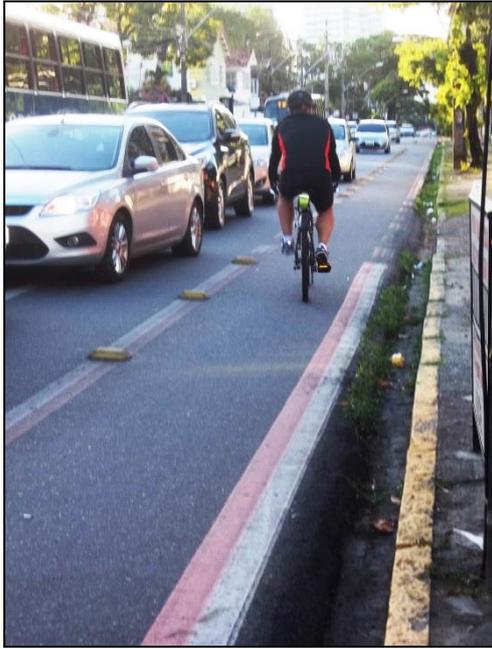
Figura 47: Ciclistas trafegando na contra mão. Trecho: Estrada do Encanamento. Fonte: Dados da pesquisa (M.D.INÁCIO, 2013).

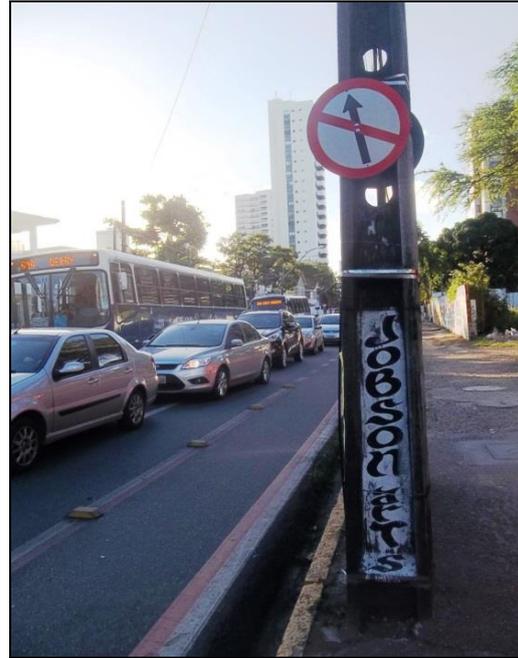
Figura 48: Placa de regulamentação proibindo seguir em frente no trecho. Trecho: Estrada do Encanamento. Fonte: Dados da pesquisa (M.D.INÁCIO, 2013).

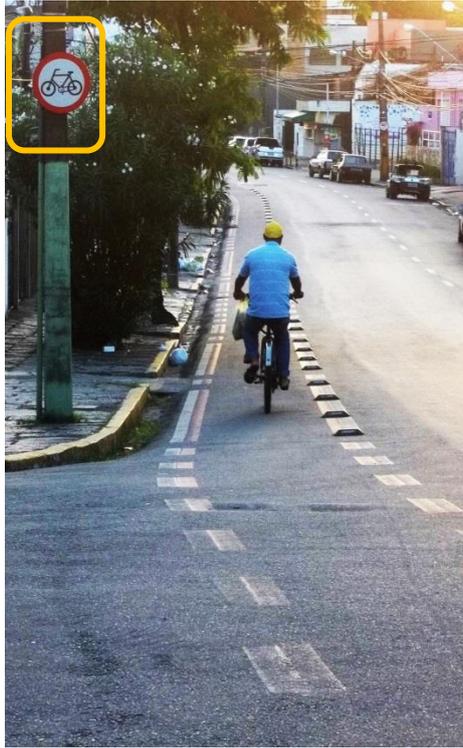
Figura 49: Sinalização Vertical de Regulamentação R-33. Trecho: Estrada do Arraial. Fonte: Dados da pesquisa (M.D.INÁCIO, 2013).
