El impacto de la condición del camino sobre los costos de operación de las bicicletas.

Un resumen técnico de I.T. Transport Ltd. Mayo, 2003

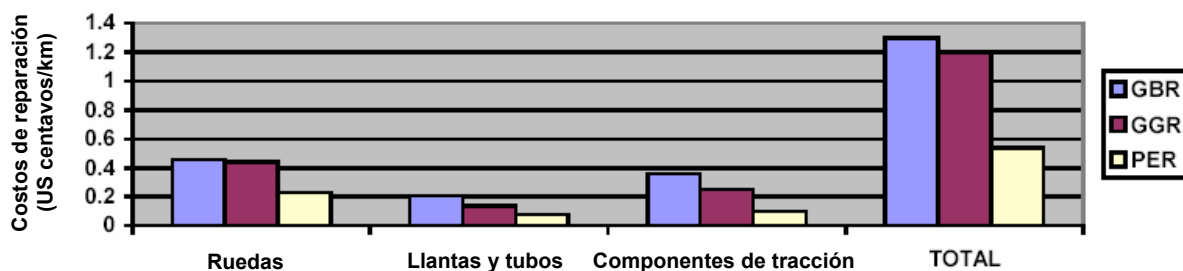
Figura 4: Costos de reparación unitarios promedio en cada tipo de camino

La Figura 4, compara los costos unitarios totales de reparación y mantenimiento (CRM) en los tres tipos de camino y también los principales componentes del costo. Se observa que los CRM para las

superficies pavimentadas y revestidas son más del doble que aquellos para el camino de terracería. Las razones están indicadas por los siguientes componentes del costo:

- Los *costos de las ruedas* son de la reparación de llantas y el reemplazo de los rayos. Es evidente que estos son altos en las superficies pavimentadas y revestidas difíciles y muy deterioradas (textura). Otra evidencia sugiere que esto se debe al alto nivel del impacto de la carga sobre estas superficies.

- Los *costos de llantas y tubos* resultan principalmente del desgaste de las llantas – las pinchaduras no fueron identificadas como un costo significativo. El desgaste es mayor en las superficies pavimentadas y revestidas difíciles y muy deterioradas, y es probable que también se incremente por las paradas frecuentes sobre estas superficies.

- Los *componentes de tracción* comprenden los pedales, cadena y estrellas. Los altos costos en los caminos pavimentados y revestidos se asumen como el resultado de una mayor frecuencia de paradas continuas en estos caminos debido al alto nivel de tránsito motorizado.
